Restauro del Ponte Tové - Applicazione della UNI EN 1504-9

L'opera su cui si è effettuato l'intervento è un viadotto in cemento armato (ponteTové, Statale 27 del G. S. Bernardo, km 13, in Comune di Gignod) lungo 70,2 m, a tre campate (di 22,10 m ciascuna), ad un'unica carreggiata, sito in ambiente tipicamente

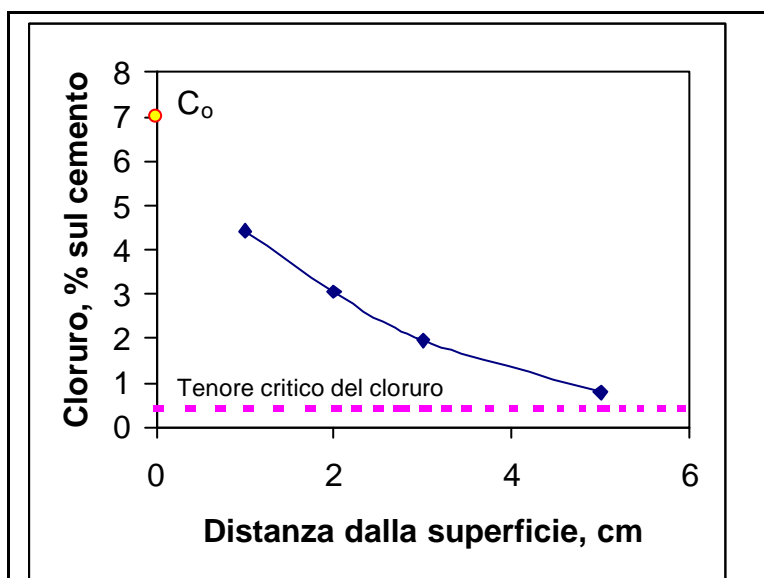
L'ultima colonna riporta il valore calcolato di X in corrispondenza del quale la concentrazione del cloruro scende a 0,4 % in peso del cemento; tale valore coincide con lo spessore del calcestruzzo che è in grado di promuovere la corrosione dell'armatura normale e che pertanto dovrebbe essere asportato.

Fig. 4 - Distribuzione del cloruro nel calcestruzzo; sono indicati il tenore critico di cloruro e il valore calcolato di C_0

Come si è detto la tabella 1 è riferita al campione in cui sono maggiori le concentrazioni di cloruro; i valori riscontrati negli altri prelievi indicano che i valori elevati sono localizzati sui vari elementi strutturali specialmente in corrispondenza dei giunti, mentre nelle parti protette (come le travi di bordo faccia esterna, al centro della campata) si riscontrano valori trascurabili.

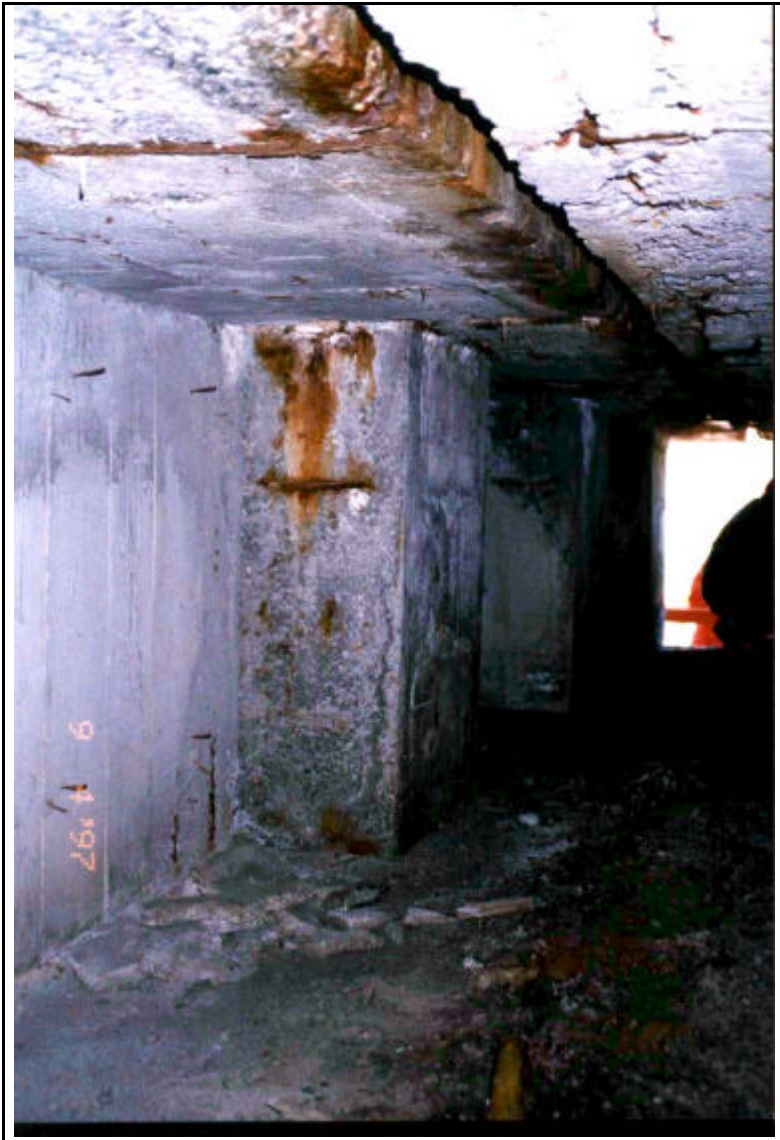
1. le testate delle solette mostrano numerosi distacchi di materiale, ferri d'armatura lenta scoperti e vistosamente corrosi, ed in alcuni casi fuori sede, completamente allentati e senza più alcuna aderenza al calcestruzzo (Fig. 1);

2. le testate delle travi manifestano fenomeni di corrosione in atto (Fig. 1), con distacchi di materiale e ferri dell'armatura lenta scoperti in corrispondenza degli spigoli, in qualche caso probabilmente anche per cattivo funzionamento degli apparecchi di appoggio;

Fig. 1 - Corrosione sulla testata di una trave interna e sulla testata delle solette

La situazione delle testate solette è analoga a quella riscontrata per gli elementi precompressi, ma in questo caso non c'è alcun ostacolo alla rimozione di uno spessore di calcestruzzo di 7-8 cm, da ricostruire con malta o betoncino a ritiro compensato⁴, con eventuale apporto di nuova armatura in sostituzione di quella corrosa.

- asportazione mediante scalpellatura o idrodemolizione del calcestruzzo di riempimento localizzato in corrispondenza delle estremità dei cavi;
- eliminazione di tutto quel calcestruzzo delle travi e dei trasversi che si presenta incoerente e degradato;

- demolizione di alcuni centimetri di calcestruzzo della trave (ammessi dal punto di vista strutturale e concordati con il progettista dell'intervento) vicino alle estremità dei cavi di precompressione (questa operazione è stata eseguita con estrema cautela) asportando accuratamente la ruggine dai ferri mediante sabbiatura o lavando il metallo con il getto d'acqua in pressione;

- eventuale aggiunta di ferri, ove richiesto dal progettista;
- ricostituzione della sezione con getto di malta capace di espansione contrastata secondo UNI 8147;

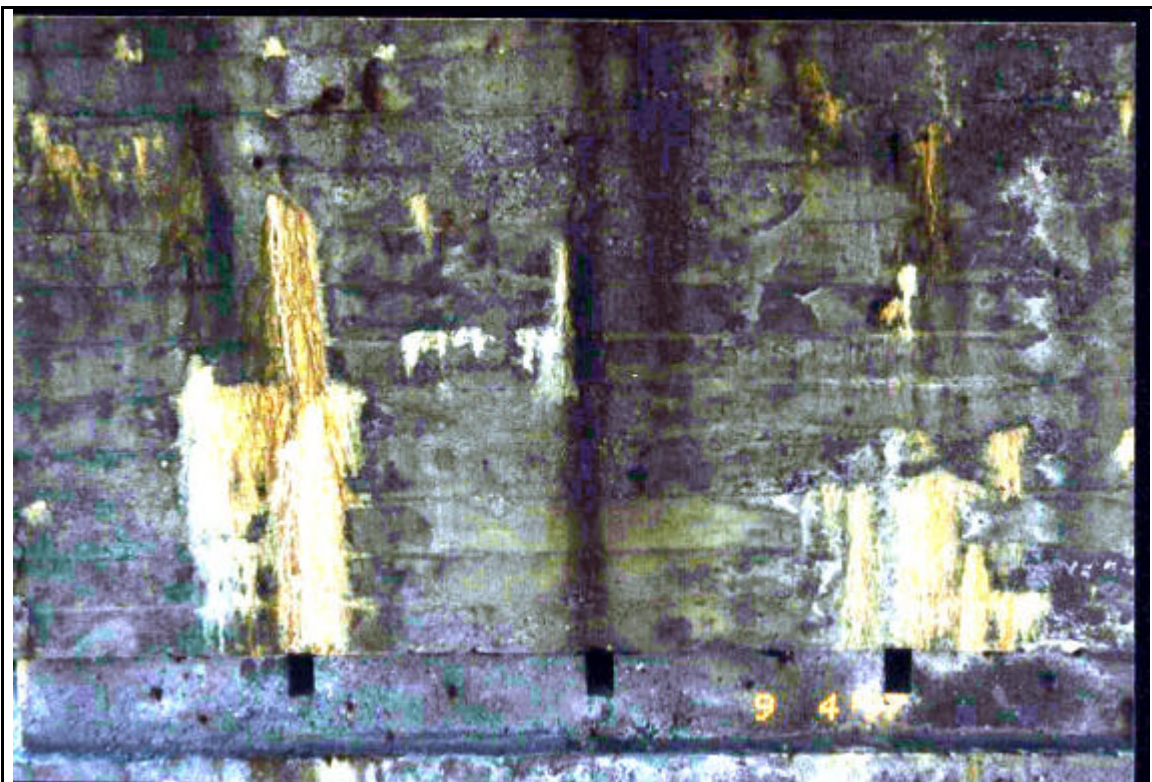
5. i pulvini e la spalla lato monte, e in misura assai minore le pile, evidenziano accentuati fenomeni di corrosione; episodicamente sulle pile si osservano abbondanti colature saline, probabilmente di carbonato di calcio, dovute presumibilmente alla presenza di fratture all'interno del calcestruzzo ed infiltrazione d'acqua (Fig. 2),

Fig. 2 - Corrosione, colature ed incrostazioni sul pulvino

Il grado di contaminazione da cloruri riscontrato sui pulvini è minore di quello riscontrato sugli elementi precedenti, nonostante il contatto con la soluzione clorurata avvenga con modalità analoga. Probabilmente ciò è dovuto ad un maggiore danneggiamento dei pulvini stessi da parte dei cicli gelo-disgelo e dell'azione del cloruro sul calcestruzzo a bassa temperatura, con una perdita di spessori sensibili di materiale. Come nel caso precedente non vi è alcuna difficoltà per la rimozione del materiale

contaminato, la sostituzione dei ferri corrosi e la ricostituzione della sezione con una malta a ritiro compensato.

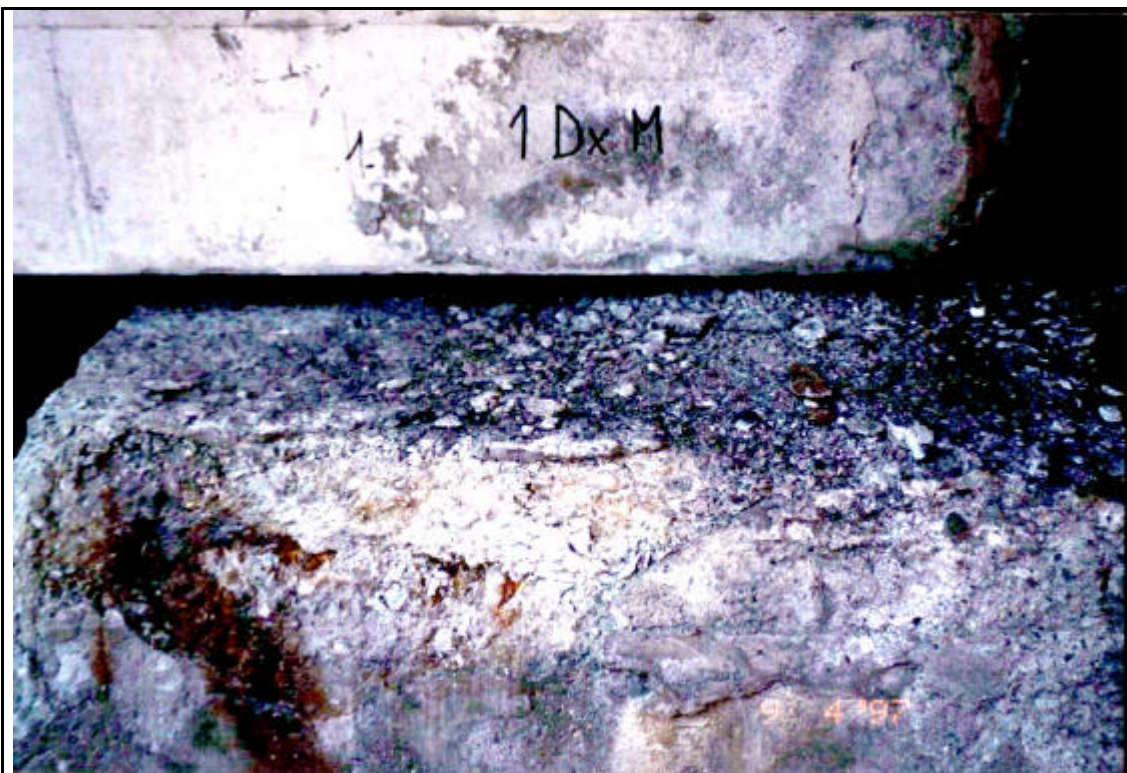
6. sui pulvini si rilevano chiari segni dell'azione dei cicli gelo-disgelo (Fig. 3).

Si conferma in questo modo la degradazione dovuta ai cloruri su calcestruzzo a bassa temperatura².

Fig. 3 - Degrado del pulvino dovuto a fenomeni di gelo-disgelo ed azione dei cloruri

Per gli elementi strutturali danneggiati prevalentemente dai fenomeni di gelo-disgelo, è stato utilizzato il Principio 3: "Ripristino del calcestruzzo originale di un elemento della struttura nella forma ed alla funzione specificate originariamente", attuato mediante il **metodo 3.1**: Applicazione della Malta a mano.

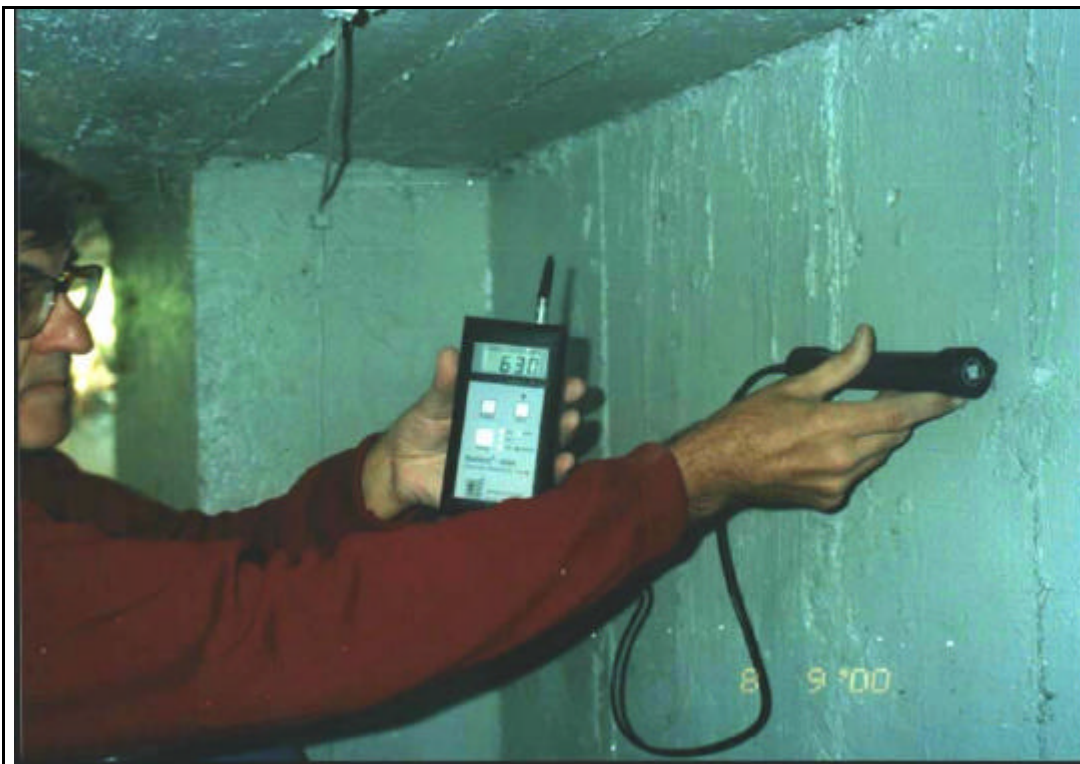
Risulta però risolutivo il fatto che le resistività siano risultate talmente elevate da poter affermare (almeno in base alla limitata casistica disponibile) che attualmente nessun fenomeno di corrosione è praticamente possibile.

Fig. 5 - Misura della resistività del calcestruzzo. Nella foto, in alto, è visibile il cavetto collegato ad un elettrodo situato nella testata della trave.

Poiché lo sviluppo dei fenomeni di corrosione è essenzialmente legato alla capacità del calcestruzzo di condurre la corrente elettrica, e quindi alla sua resistività, si è previsto di eseguire misure di resistività mediante la sonda di Wenner (Fig. 5), a tempi diversi dopo avere asportato momentaneamente lo strato protettivo verniciante.

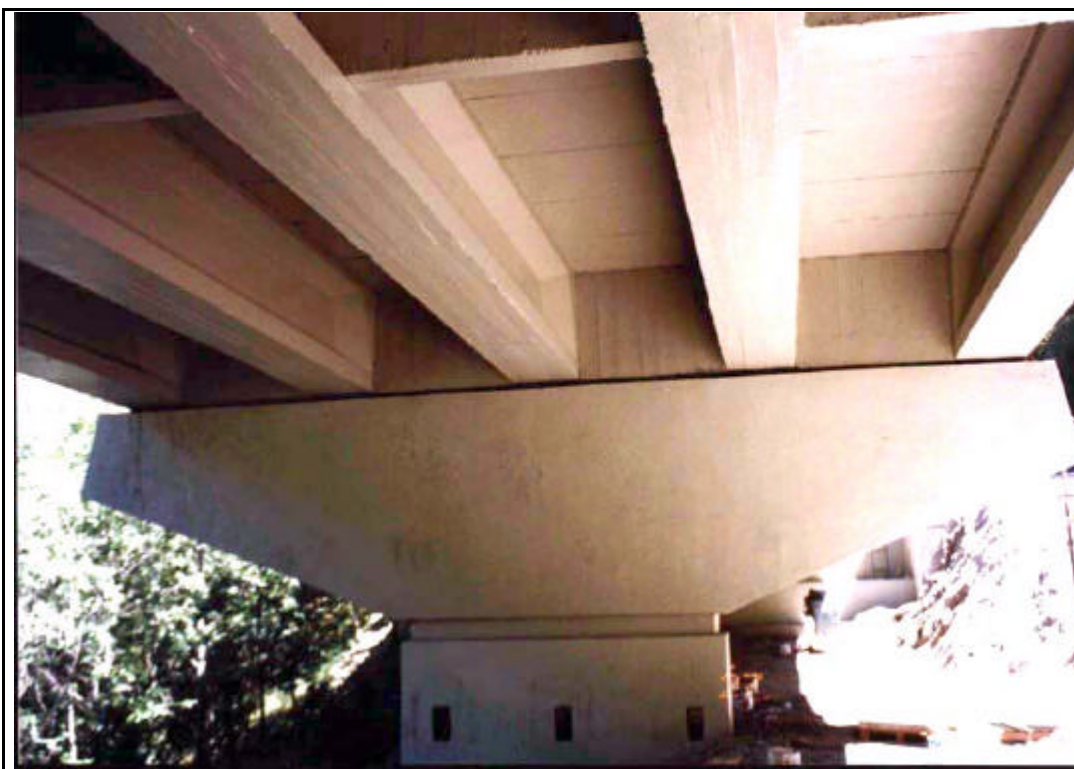
La Fig. 6 mostra una vista dell'impalcato a fine lavori. Come in quasi tutte le foto al collaudo, il risultato appare ottimale: anche in questo caso il vero collaudo sarà il comportamento nel tempo.

Fig. 6 - Un dettaglio dell'intervento completato
